Asiakirjatyyppi
Lausunto/altistumisolosuhteiden arviointi

Päivämäärä
29.3.2019

KORSHOLMS HÖGSTADIUM, KORSHOLM

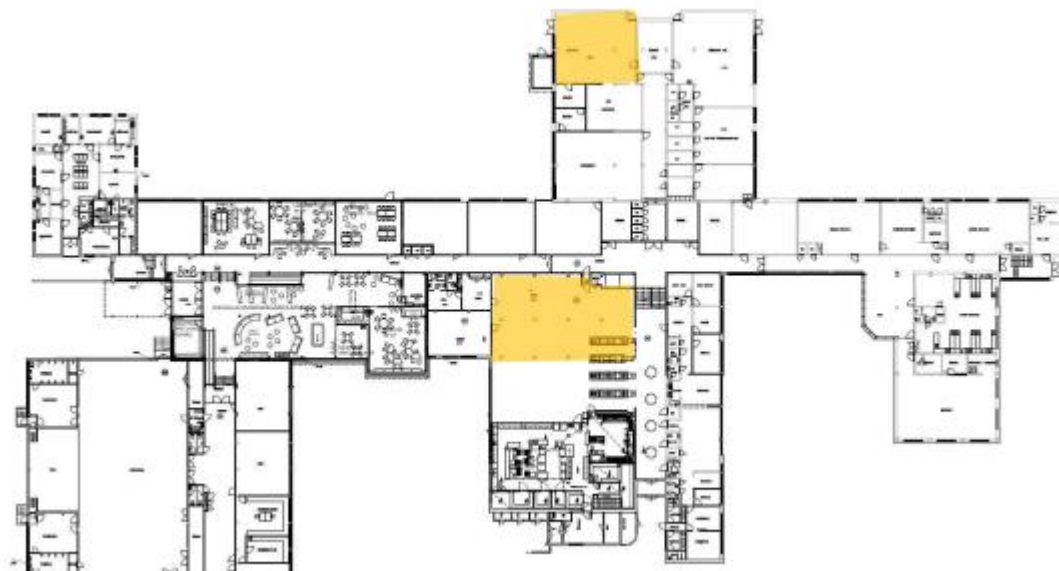
Kuvissa 3 ja 4 on esitetty kuntotutkimuksessa alapohjan eristekerroksesta otettujen materiaalinäytteiden perusteella mikrobivaurioituneiksi arvioidut alueet.

Kuva 3. 1. kerroksen puulattioiden alueilla arvioidut mikrobivaurioituneet alueet.

Molemmille alkueräisen osan alapohjan rakennetyypeille on rakentamisajankohta huomioon ottaen tyypillistä, että eristekerroksesta on alapohjan ja pystyrakenteiden liittymissä ilmayhteys sisäilmaan eli eristekerroksessa todetut epäpuhtaudet voivat kulkeutua sisäilmaan. Lisäksi putkitunnelista ja kosteuden vaikutuksesta vaurioituvia materiaaleja sisältävistä ryömintätiloista on paikallisesti ilmayhteyksiä sisätiloihin.

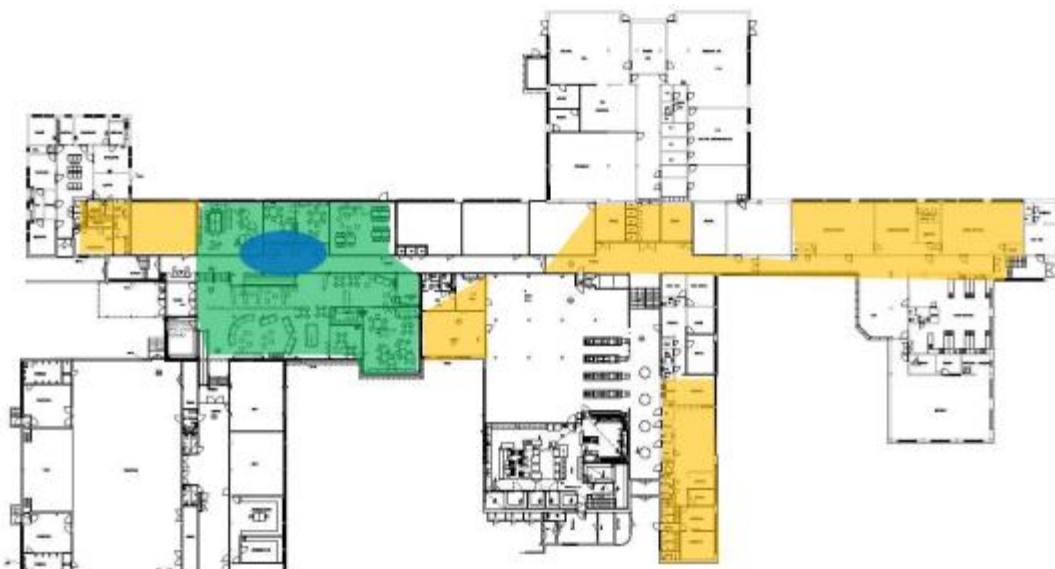
Kuva 4. 1. kerroksen betonialapohja-alueen mikrobivaurioituneet alueet (keltaisella). Vihreällä on merkitty vuonna 2017 korjattu alue ja sinisellä kosteuspoikkeama-alue.

Sekä vuonna 1987 että vuonna 1992 rakennetuissa osissa ja vuonna 2017 korjatulla alueella on muovimaton alapuolella todennäköisesti käynnissä kemiallinen hajoamisreaktio alkaisen kosteuden vaikutuksesta. Hajoamisreaktion tuloksena syntyviä VOC-yhdisteitä ei kuitenkaan havaittu tilojen sisäilmassa.

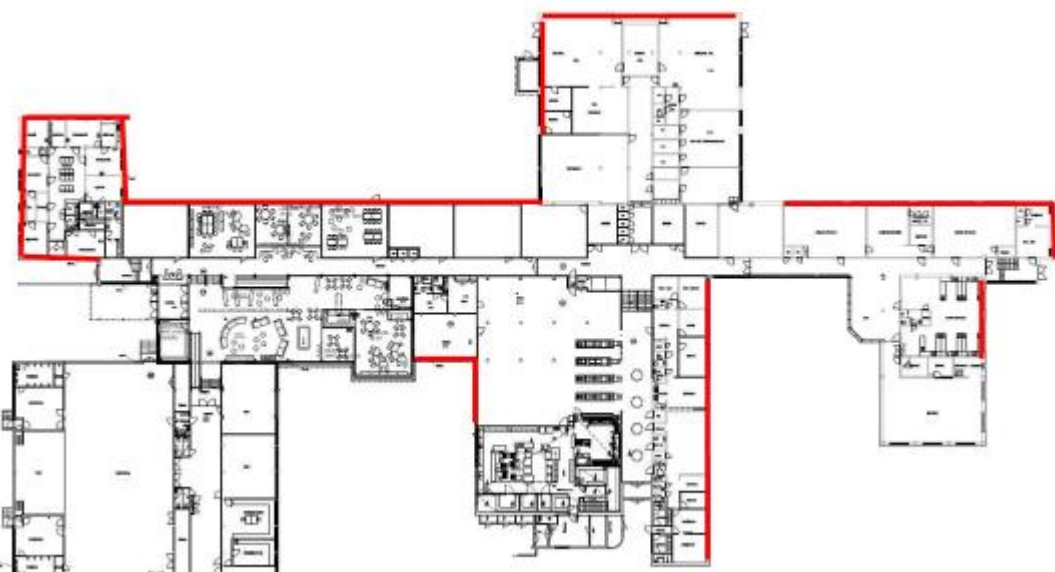
Rakennuksen ulkoseinät ovat 1. kerroksessa ilman tuuletusväliä toteutettuja tiili-mineraalivilla-tiiliseiniä. Paikoitellen sisäkuori on betonia. Kuvassa 5 on esitetty kuntotutkimuksessa 1. kerroksen ulkoseinän eristekerroksesta otettujen materiaalinäytteiden perusteella mikrobivaurioituneiksi arvioidut alueet.

Kuva 5. 1. kerroksen ulkoseinien mikrobivaurioituneiksi arvioidut alueet.

Koska muurattu sisäkuori ei ole täysin ilmatiivis ja koska ikkunoiden ja ulkoseinän liittymissä esiintyy aistinvaraisen arvion perusteella epätiiviyiskohtia, eristekerroksessa olevat epäpuhtaudet voivat kulkeutua näiden kautta sisäilmaan.

Tehtyjen tutkimusten perusteella voidaan arvioida, että 1. kerroksen alkuperäisessä osassa tavanomaisesta poikkeava altistumisolosuhde on todennäköinen ja niissä tiloissa, joissa mikrobivaurioita esiintyy sekä alapohjassa että ulkoseinässä mikrobivaurioita, jopa erittäin todennäköinen. Vuonna 1987 rakennetussa osassa tavanomaisesta poikkeava altistumisolosuhde voidaan arvioida mahdolliseksi/todennäköiseksi ja vuonna 1992 rakennetussa osassa mahdolliseksi. Arvion täsmäntäminen edellyttäisi tilakohtaisten merkkiainekokeiden tekemistä ilmavuotoreittien määrän ja laajuuden selvittämiseksi.

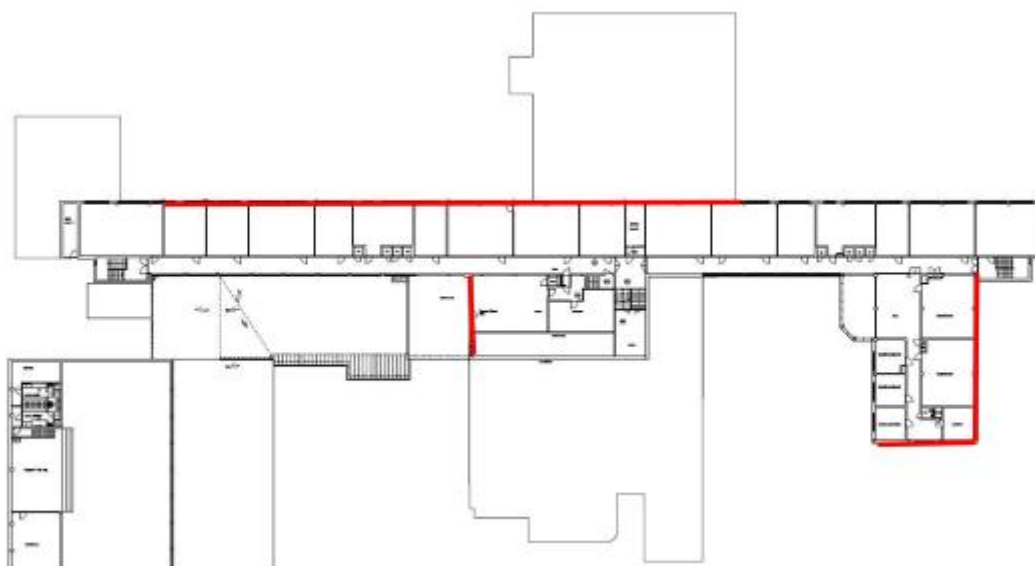
Toisen kerroksen ulkoseinissä on samanlainen rakenne kuin 1. kerroksessa. Kuvassa 6 on esitetty kuntotutkimuksessa 2. kerroksen ulkoseinän eristekerroksesta otettujen materiaalinäytteiden perusteella mikrobivaurioituneiksi arvioidut alueet.

Kuva 6. 2. kerroksen ulkoseinien mikrobivaurioituneiksi arvioidut alueet.

Tehtyjen tutkimusten perusteella voidaan arvioida, että 2. kerroksessa tavanomaisesta poikkeava altistumisolosuhde on mahdollinen/todennäköinen niissä tiloissa, joiden ulkoseinässä esiintyy mikrobivaurioita, ja muissa tiloissa mahdollinen. Arvion täsmentäminen edellyttäisi tilakohtaisten merkkiainekokeiden tekemistä ilmavuotoreittien määrän ja laajuuden selvittämiseksi.
